## Analisi incidente Raffineria Thai Oil - Bangkok

**Sezione  
IMPIANTI e  
TECNOLOGIE  
INDUSTRIALI**

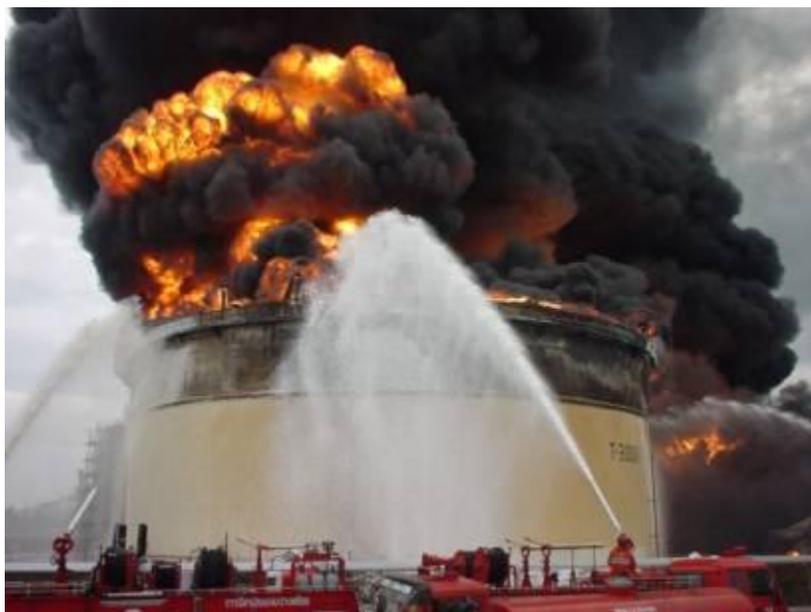
## Incendio di un serbatoio

La squadra di emergenza tenta il raffreddamento della superficie del serbatoio con utilizzo di idranti. L'azione di raffreddamento è finalizzata ad impedire il collasso della struttura

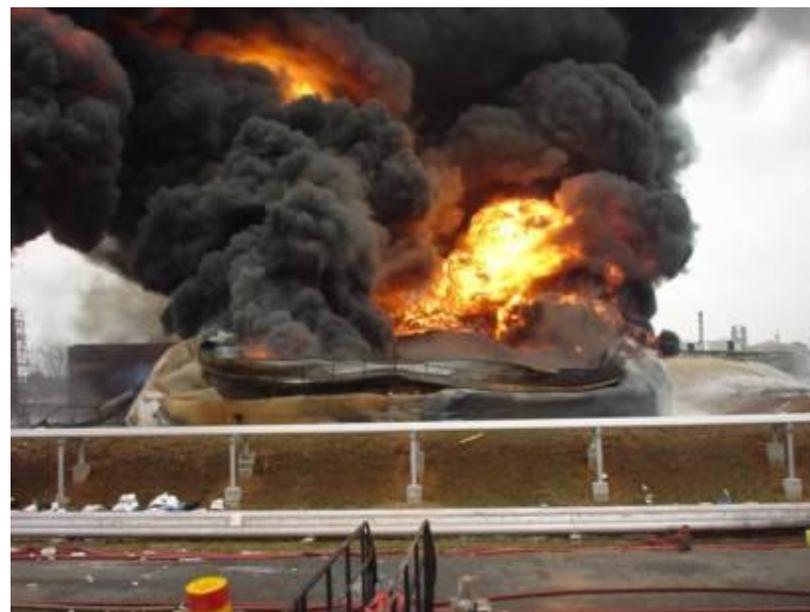
## Collasso della struttura

Nonostante gli sforzi, la struttura cede riversando il liquido infiammabile. Notare l'importanza del perimetro di contenimento che consente al liquido di bruciare in sede e non disperdersi ulteriormente

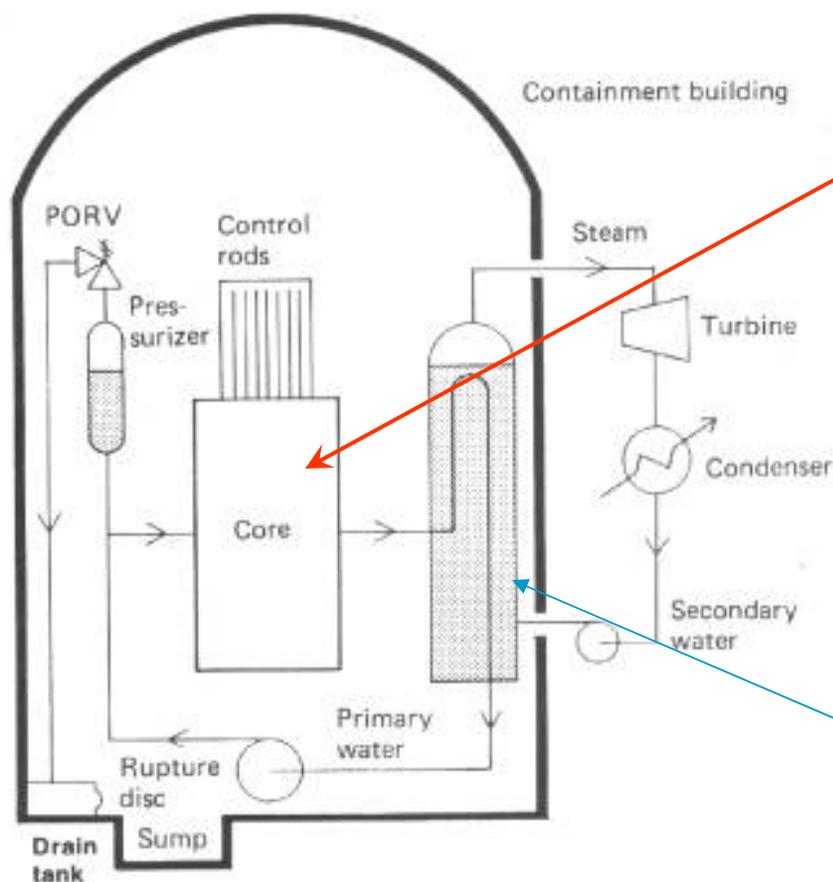
Schema semplificato del reattore presente a TMI  
Pressurized Water Reactor (PWR)

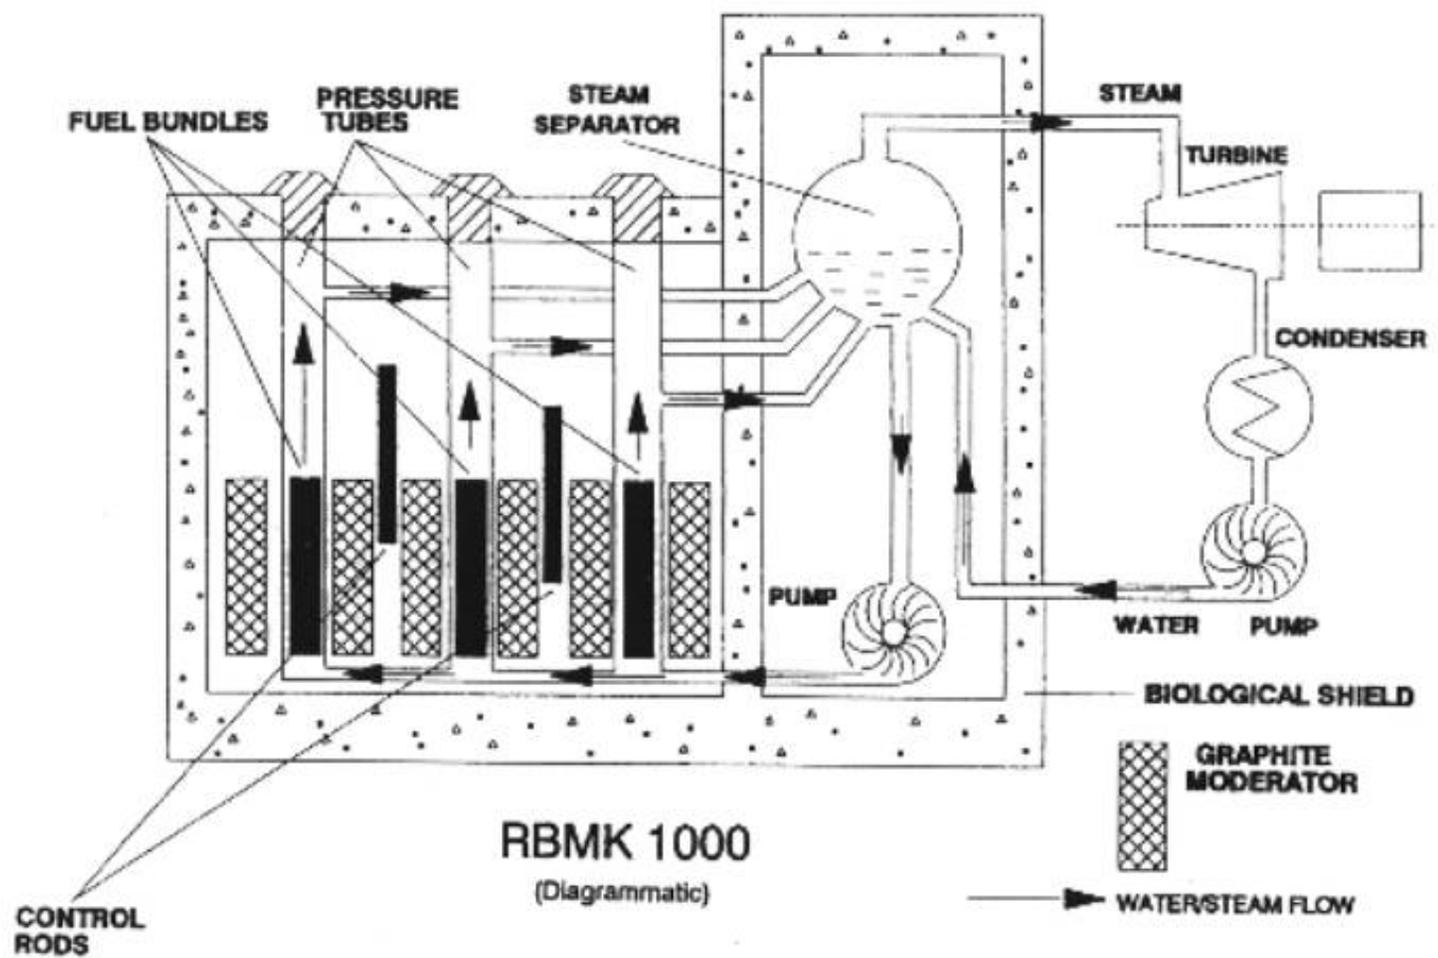
Schema semplificato di uno dei reattori di Chernobyl

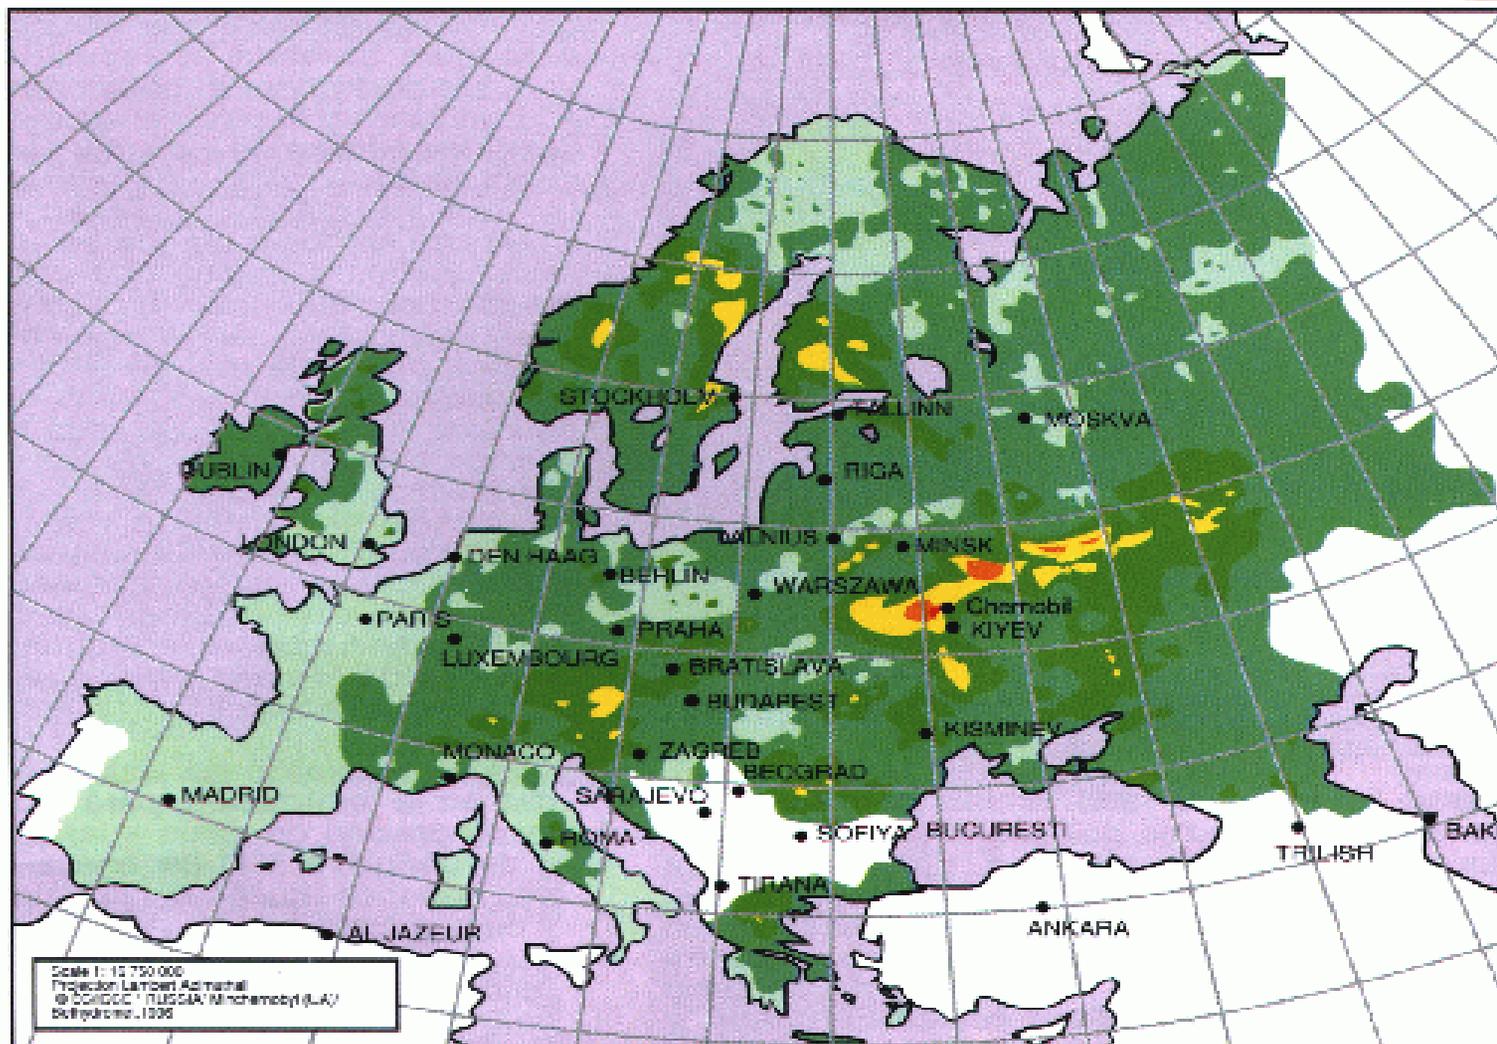
La mappa si riferisce alla contaminazione di Cs137

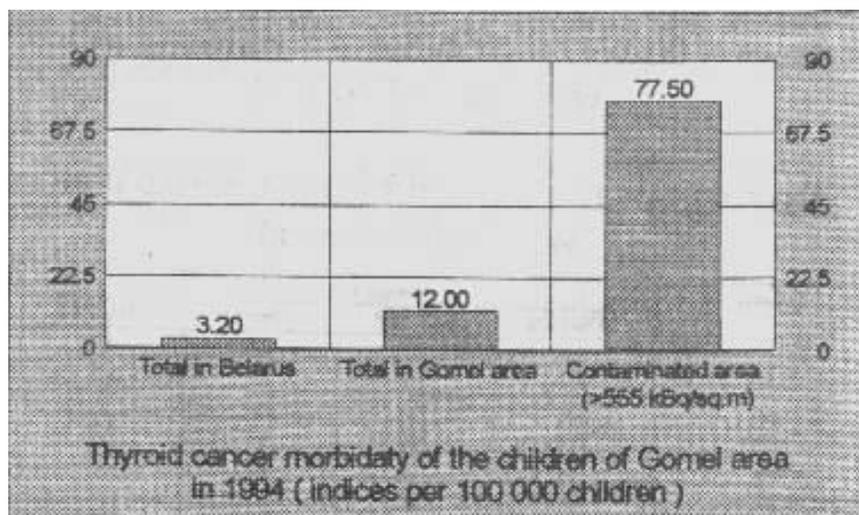
aumento di casi di cancro alla tiroide in bambini dell'area di Gomel
