Diagnostica non pervasiva con metodologie dinamiche di origine geofisica sulle strutture murarie di edifici monumentali

M. Marchisio*,1, L. D'Onofrio1, E. Forlani2, S. Cerri2

- 1. Dipartimento di Ingegneria Civile, Università di Pisa, via Diotisalvi 2, 56126 Pisa (Italy)
- 2. SGAI, via Mariotti 20, 47047 Morciano di Romagna (Italy)

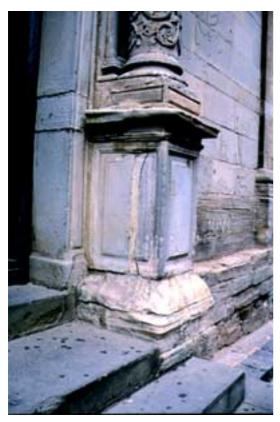
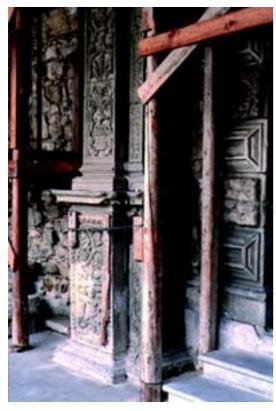
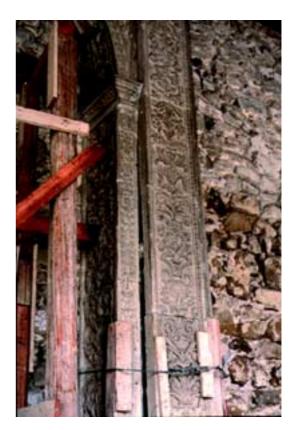
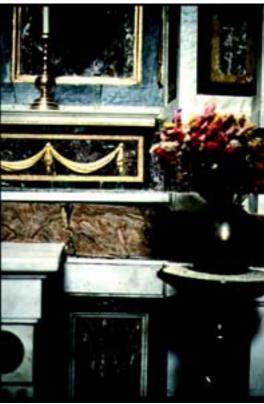
Fig. 9 – Evidenti situazione di danneggiamento (a,b,c,d).

murature rigonfiate sono stati spinti fuori, staccati, spaccati. Anche il pavimento all'interno della Cattedrale si è rigonfiato. La malta iniettata, dove appariva in superficie, mostrava una scarsissima resistenza. In Figura 9 sono riportate quattro immagini che mostrano quanto i danni fossero importanti ed evidenti.
