## Analisi incidente Raffineria Thai Oil - Bangkok

**Sezione  
IMPIANTI e  
TECNOLOGIE  
INDUSTRIALI**

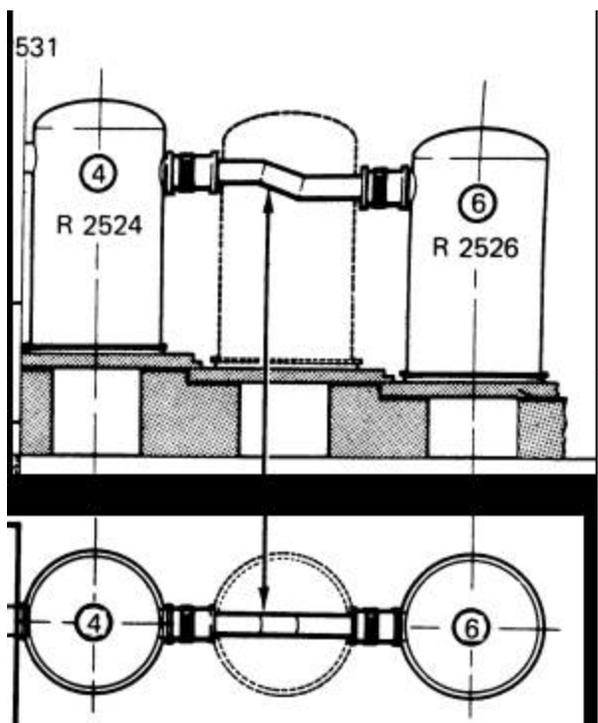
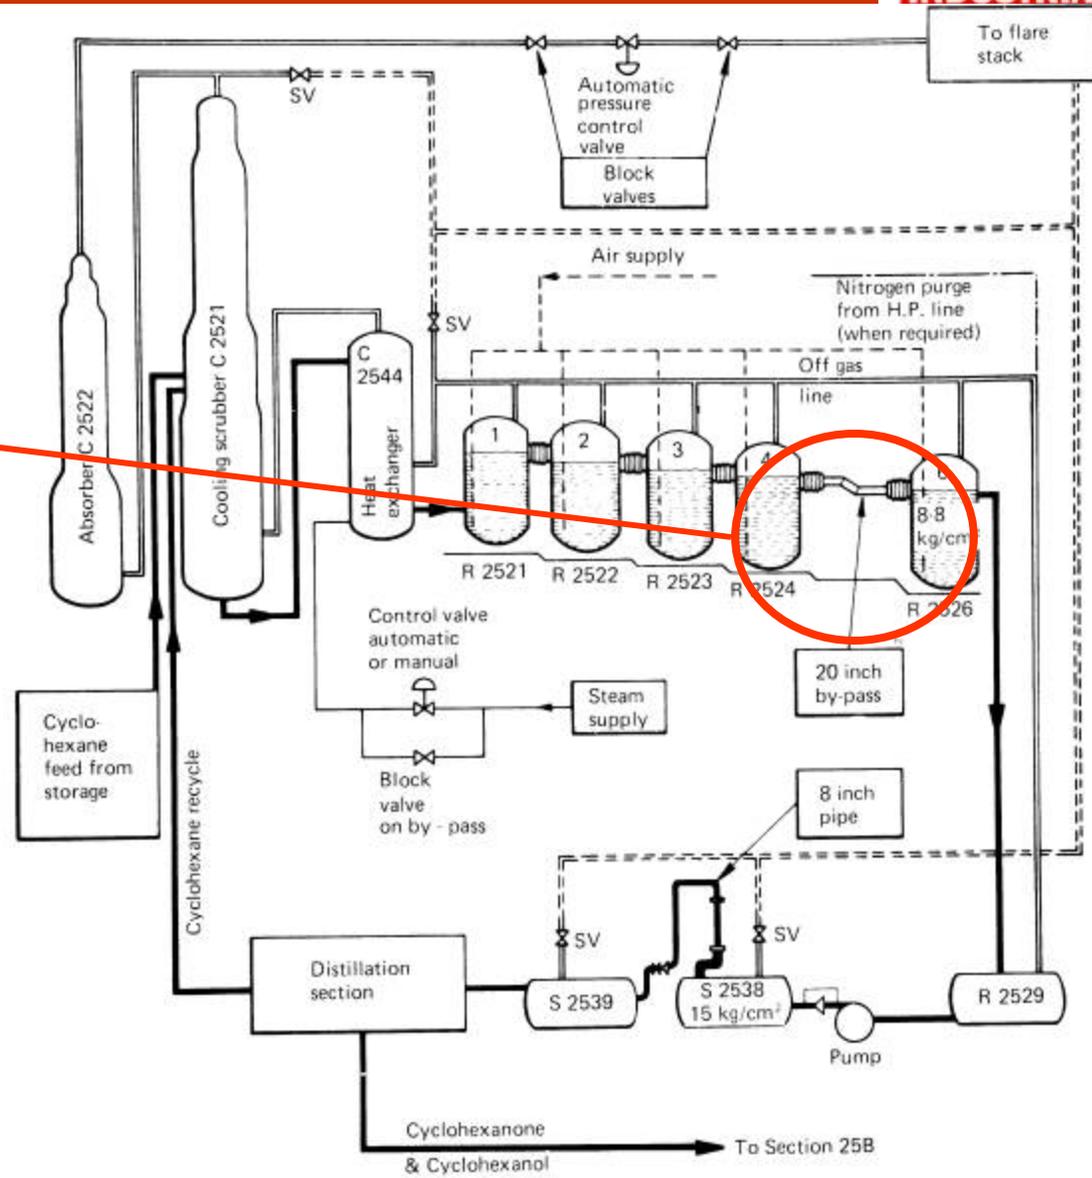
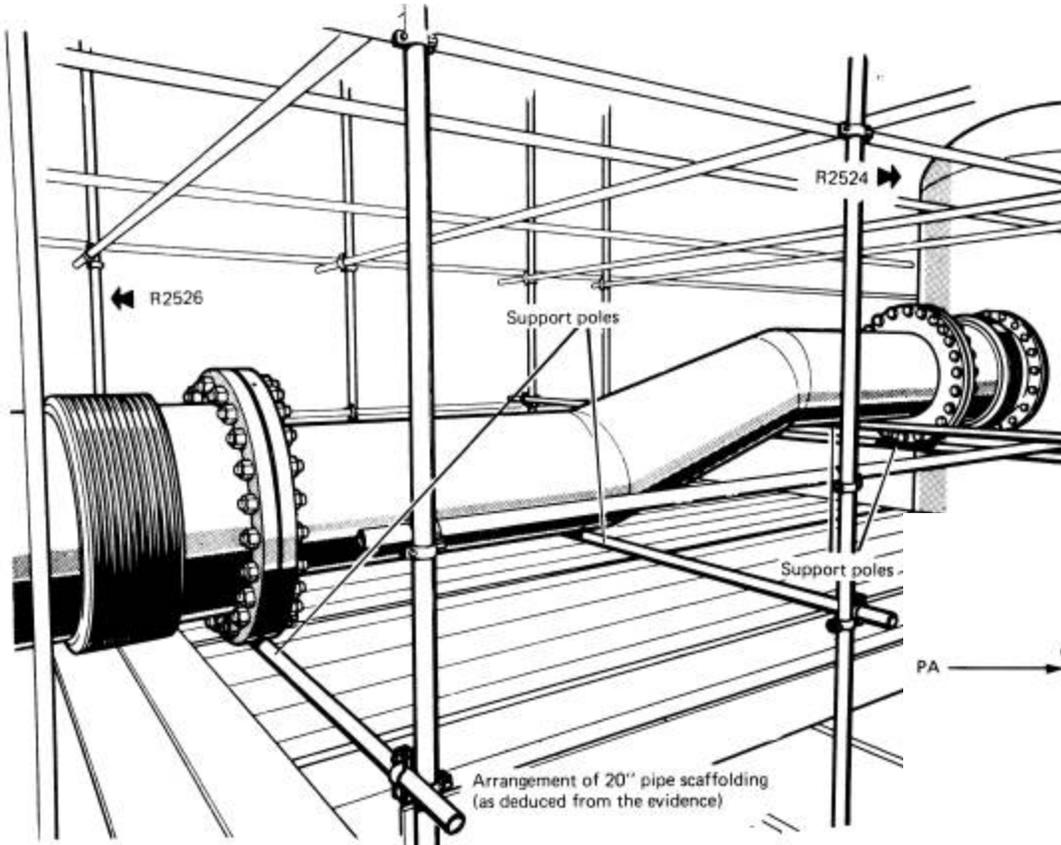
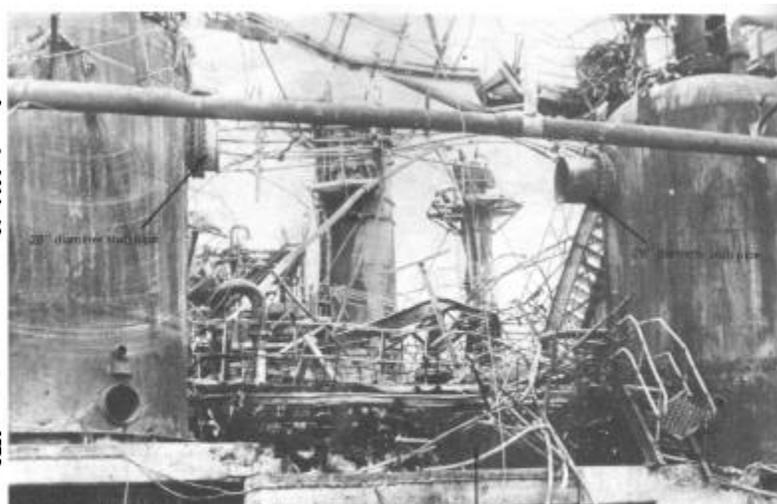
Per effetto dell'insorgenza di una fessura, al fine di operare le riparazioni, si elimina dalla linea di trattamento un serbatoio.

Per mantenere attiva la produzione, il serbatoio viene sostituito con una tubazione di giunzione di dimensioni tali da far procedere la miscela alla velocità sufficiente per non alterare la qualità del prodotto finale.

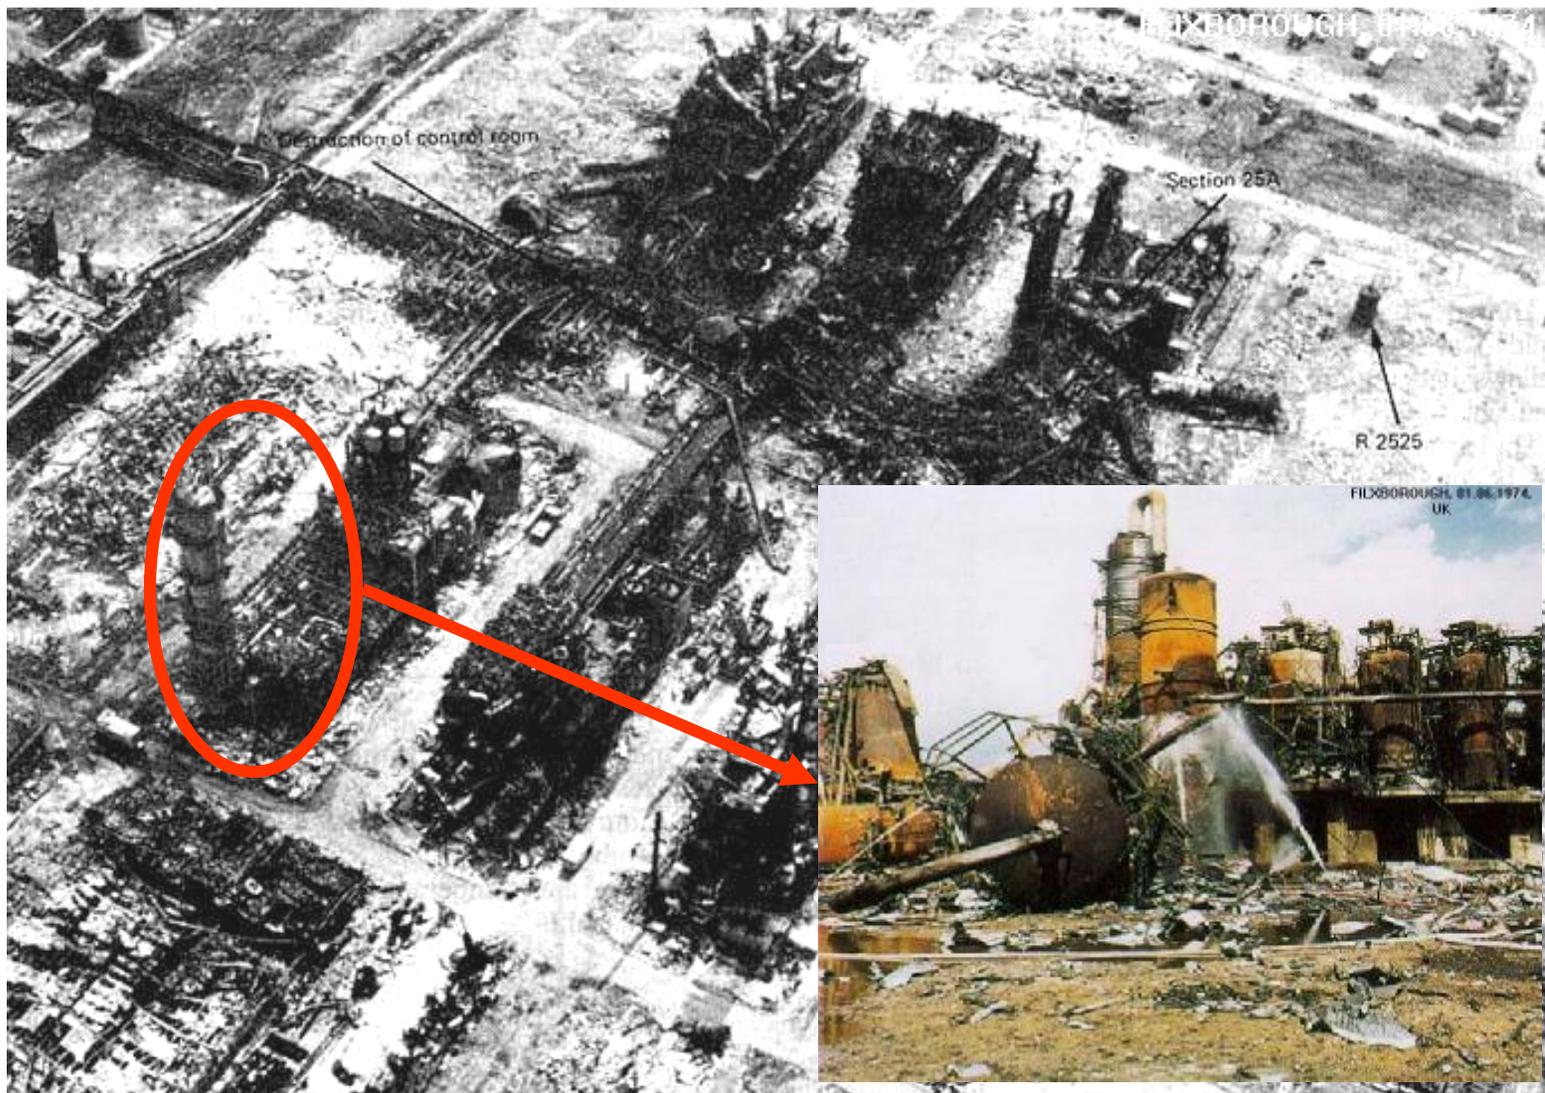
L'impianto resta in funzione per tre mesi fino a quando l'insorgenza di una sovrappressione (al di sotto del valore di targa della valvola di sicurezza) provoca il disassamento della tubazione (forze di taglio). Si apre il foro di connessione della tubazione al serbatoio (700 mm).

Il cicloesano si trova ad una pressione di 10 bar ed una temperatura di 150°C (punto di ebollizione 81°C alla pressione atmosferica).

Si ha la formazione di una nube esplosiva (in 50 sec sono fuoriuscite 30-50 tonnellate).

La nube si innesca per la presenza di una fornace posta vicino all'impianto.

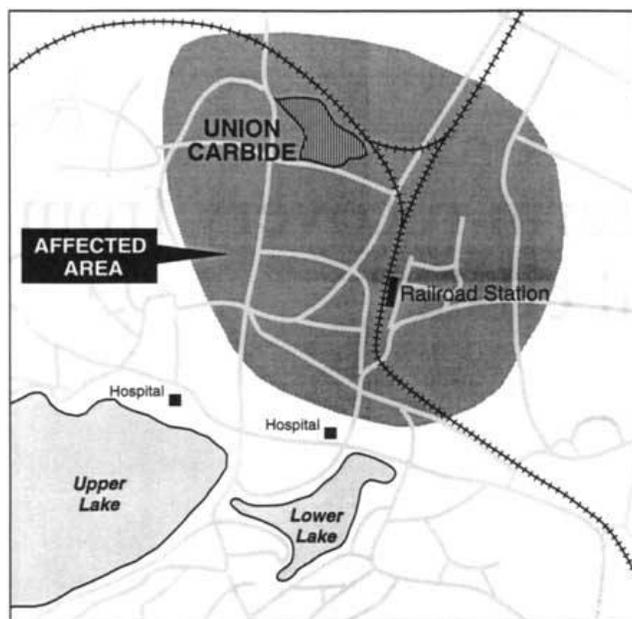
- Numero di vittime ufficiali 1754 – stimate da alcuni rapporti 10.000
- I sistemi di controllo sulla temperatura e pressione del serbatoio completamente disabilitati in quanto era difficile settare i valori di riferimento e continuamente segnalavano sovrapressioni o aumenti di temperatura
- Impianto di raffreddamento del serbatoio disabilitato per manutenzione e comunque non collaudato
- Impianto scrubber che doveva proteggere dal rilascio della sostanza tossica dalla valvola di sicurezza completamente by-passato e comunque mai attivato.
- urbanizzazione eccessiva con baracche nell'aria limitrofa all'impianto (nessun controllo da parte dell'amministrazione locale)
- totale assenza di piano di emergenza ed informazione alla popolazione (riversatasi nelle strade)
