«Scienza e Tecnica della Prevenzione Incendi»  
A.A. 2015 - 2016

# Incendio della Torre Olympus - Cecenia (2013)

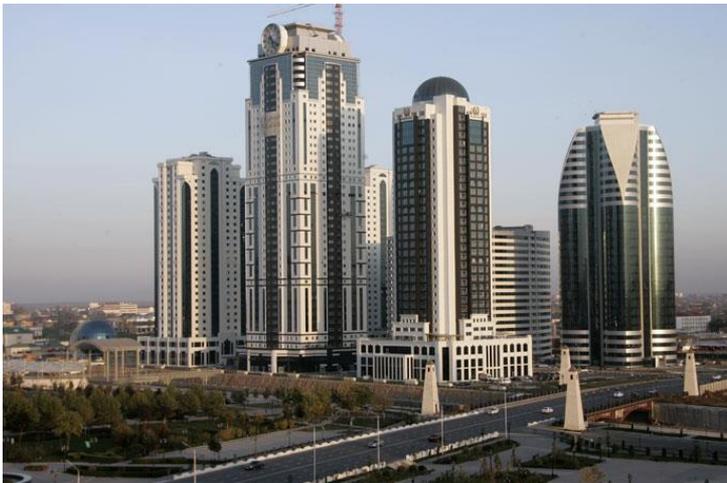
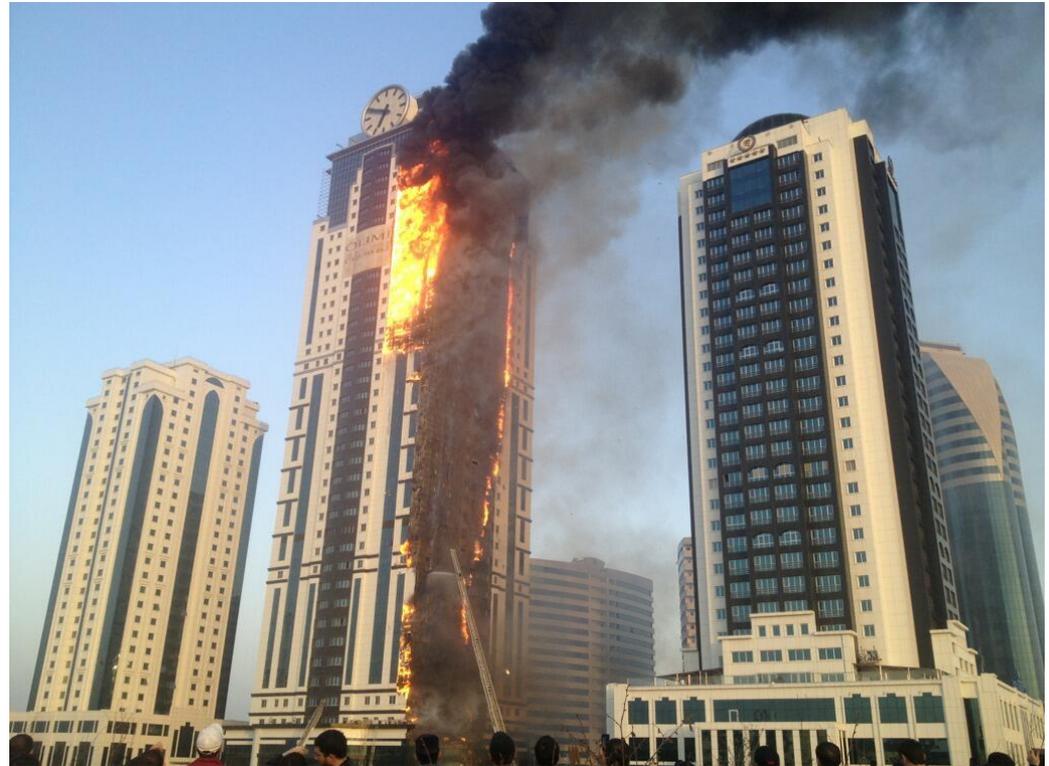
- ❑ (GROZNY, 3 APR 2013) - Un vasto incendio ha colpito il grattacielo di 40 piani, più alto di Grozny in Cecenia. Vicino al grattacielo, noto come torre Olympus, c'è anche un lussuoso albergo a cinque stelle che è il più grande del Caucaso del Nord (303 suite) chiamato Hotel Grozny City che essendo distaccato dalla torre non ha avuto conseguenze.

- ❑ Complesso di Grozny-City, Cecenia - Il complesso si compone di sette grattacieli terminati nel 2011. Si tratta di condomini e di un hotel: uno 40 piani chiamato Olympus uno di 30 piani, tre di 28 piani e due edifici di 18 piani ciascuno. In totale nel complesso vi sono 1000 appartamenti.

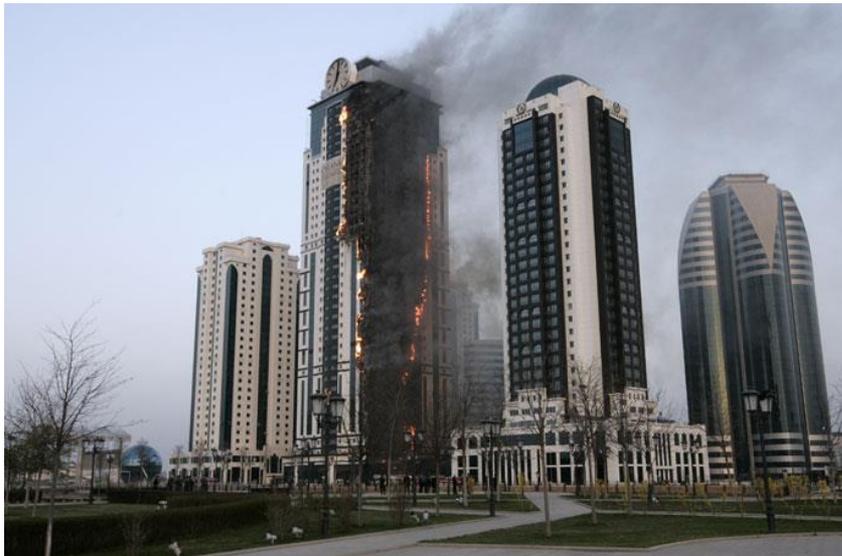
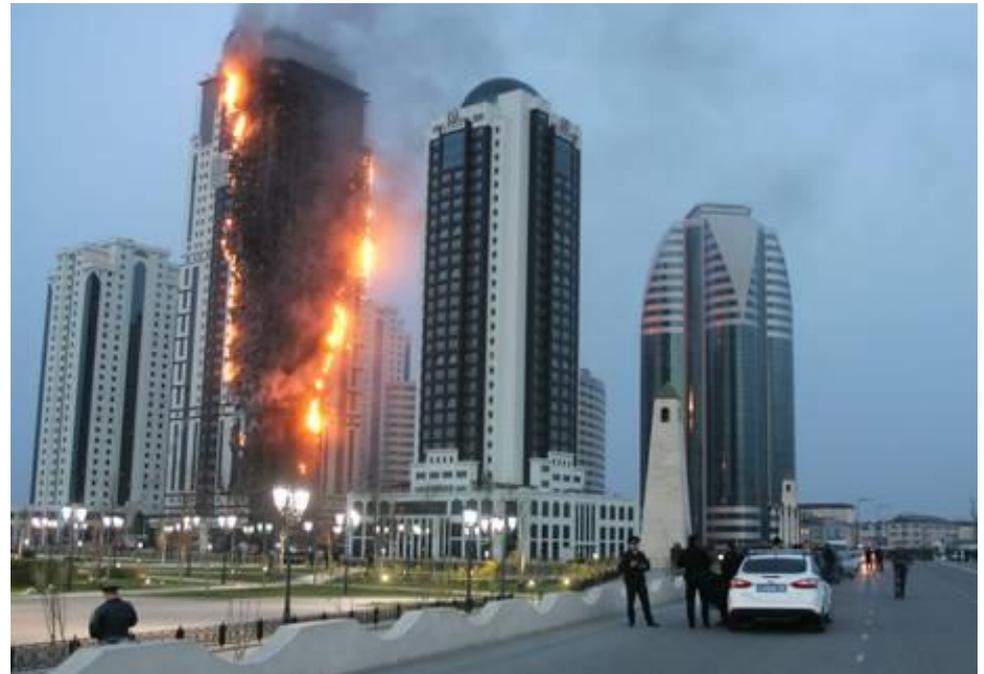
- La chiamata ai vigili del fuoco è stata ricevuta intorno alle 18:00 PM ora locale (14:00 GMT). Gli elicotteri sono stati inviati dalla città meridionale di Pyatigorsk per dare una mano nelle operazioni di spegnimento, ma non hanno potuto operare a causa delle difficoltà di volare tra i grattacieli. I vigili del fuoco hanno avuto notevoli difficoltà nelle operazioni di spegnimento, perché hanno potuto spegnere solo la parte inferiore dell'edificio, ma non la parte superiore che ha continuato a bruciare. Per questo motivo, il fuoco si è diffuso molto rapidamente.

- Le fiamme, che si sono propagate velocemente nei piani della torre Olympus alta 145 metri, hanno avvolto un intero lato del fabbricato. Per fortuna il grattacielo era quasi vuoto. Non ci sono state vittime. Trenta persone sono state evacuate e nessuno è rimasto ferito. L'incendio è durato 8 ore. Per domare il rogo è stato necessario l'intervento di quasi 70 mezzi dei vigili del fuoco (16 autopompe), 285 pompieri e 300 poliziotti, impegnati nell'evacuazione dell'area.

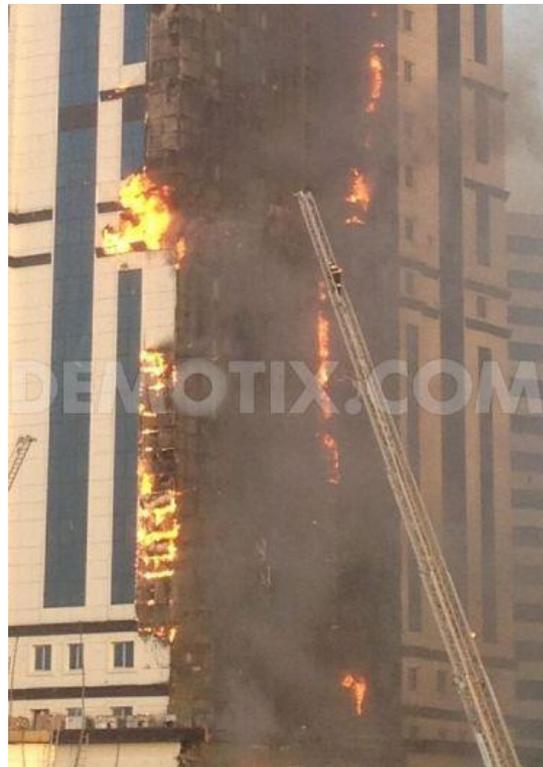
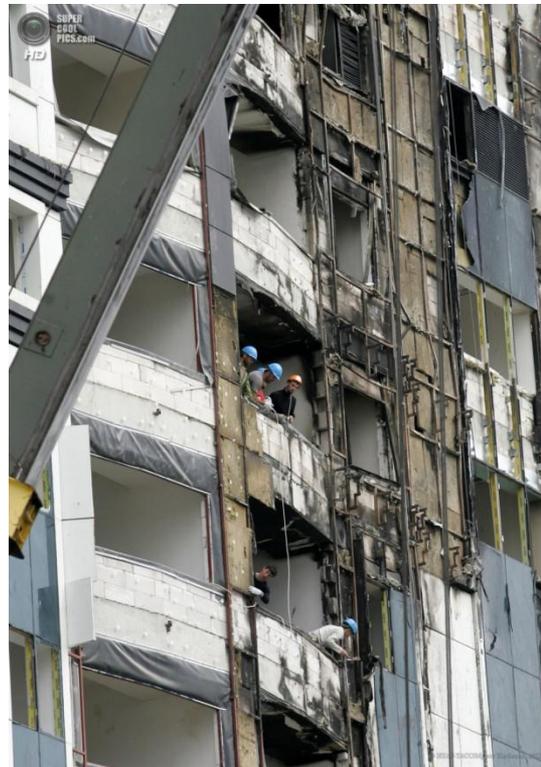
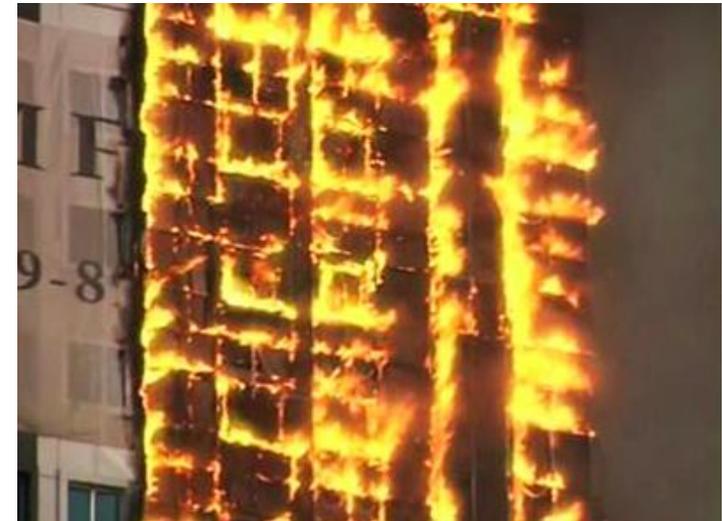
- Normalmente i pannelli vengono lavorati e scatolati, agganciati poi ad un supporto verticale in profilato di alluminio, il quale viene fissato alla struttura retrostante mediante staffe in alluminio. Se questi pannelli non hanno adeguata **REAZIONE AL FUOCO** costituiscono una facile via di propagazione delle fiamme.

- L'incendio si è propagato velocemente anche a causa della presenza di pannelli del rivestimento di facciata costituiti da materiale composito formato da due lamine di alluminio accoppiate ad un nucleo in polietilene.

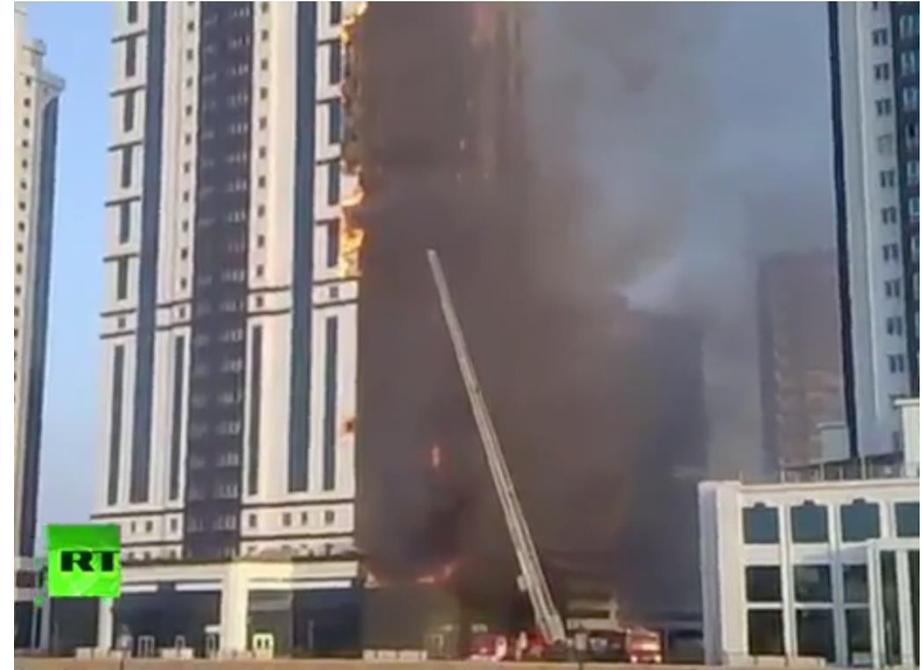
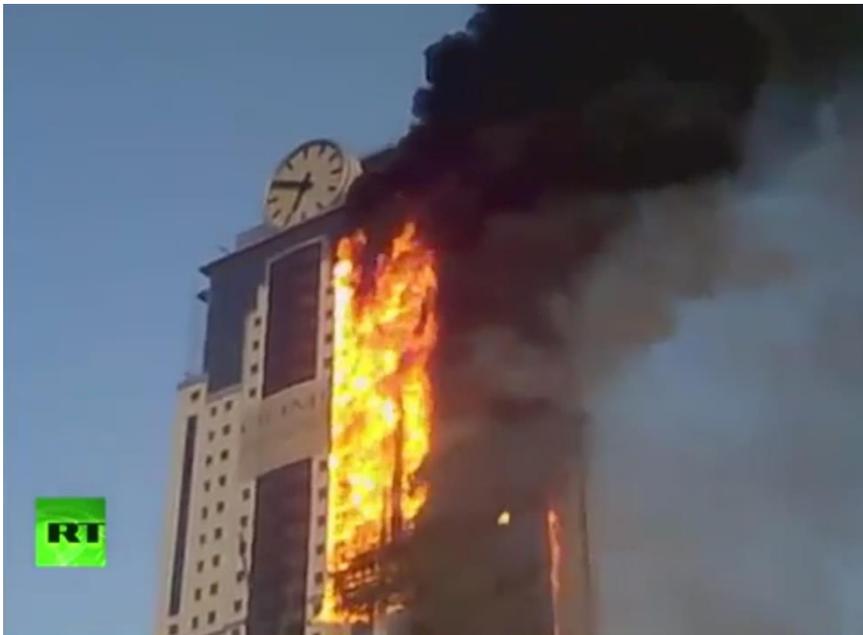
- Le fiamme, che si sono propagate dagli ultimi piani, hanno avvolgono un intero lato del fabbricato. Non ci sono state vittime. Tutti i piani del palazzo, che ospita anche un lussuoso albergo a cinque stelle sono stati evacuati. Nel grattacielo c'è anche l'appartamento donato dal leader ceceno Ramzan Kadyrov a Gerard Depardieu che è situato al 27 piano. Si tratta di una lussuosa abitazione di cinque stanze, ricevuta insieme alla cittadinanza onoraria della capitale cecena.

- Stando alle autorità locali, l'incendio ha danneggiato una superficie di circa 14mila metri quadrati, distruggendo buona parte del rivestimento esterno del grattacielo. Gli interni, non sembrano avere subito danni gravi. Un procedimento penale è stato avviato in relazione alla violazione delle norme di sicurezza antincendio. Secondo la versione iniziale la causa dell'incendio è da attribuirsi probabilmente a un corto circuito nell'impianto elettrico di un appartamento tra il 4 e il 5 piano rimasto vuoto.

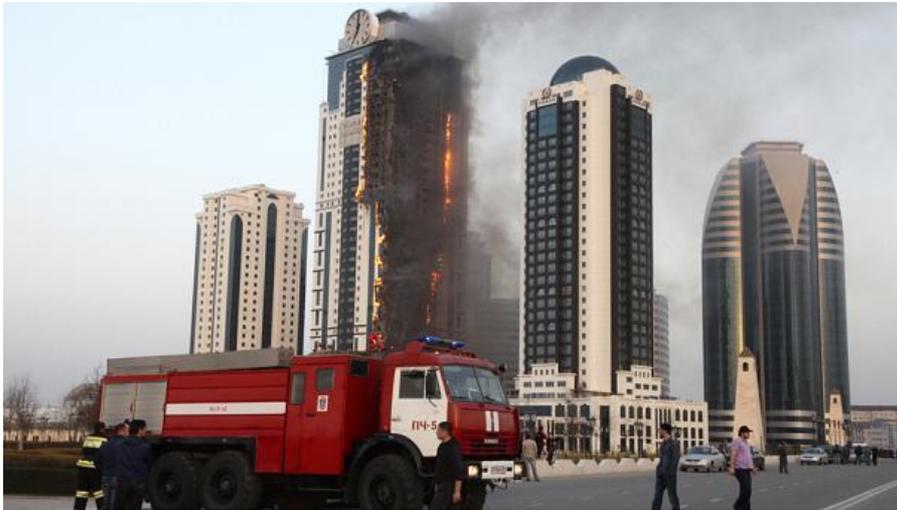
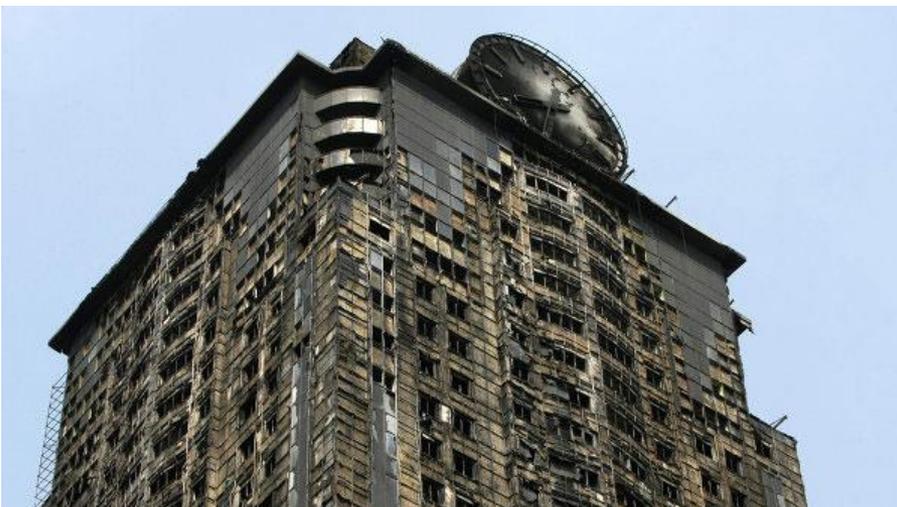
- La struttura portante che ha resistito al fuoco è rimasta in piedi e l'edificio è stato completamente ristrutturato e riaperto a partire dal 2015. Il rivestimento esterno è invece andato completamente distrutto.
